OFICIO Nº 226/2022

Assunto: Vistoria

PREFEITURA DE EMBU GUAÇU
Secretaria Municipal de Obras, Planejamento e Viação
(SMOPV)

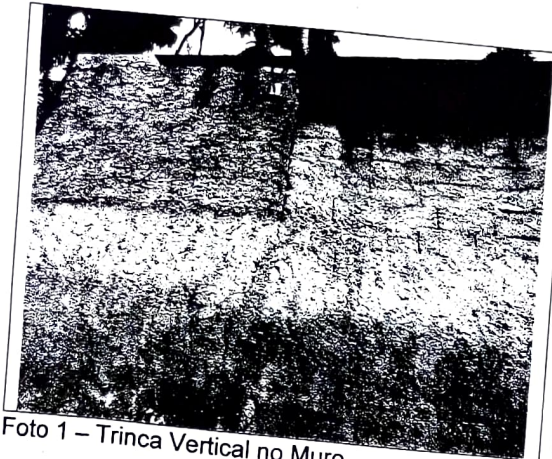
usos diversos, ocorrendo uma compressão no solo, com a nova construção e, conseqüentemente criou-se um campo de solicitação de forças sobre o solo, no qual apareceu um esforço na parede do muro que antes não existia. Em conseqüência disto causou uma pequena fissura e, posteriormente uma trinca entre o pilar de concreto e a alvenaria do muro, devido ocorrer um esforço diferencial no solo, causado pelo esforço perpendicular exercido pelo solo na parede do muro.

Foi dito a nós que a trinca no muro continua estável, não ocorrendo aumento de abertura e, continua observando diuturnamente o comportamento do sinistro. Como possuem árvores de grande porte ao lado do muro, fizemos recomendação de ficar atento no comportamento dessas árvores em relação aos seus movimentos, na ocorrência de vendavais e intempéries.

Foto 1 – Trinca Vertical no Muro

Em relação à segurança quanto da estabilidade do muro, foram tomadas todas precauções na execução da mesma, pelos responsáveis. Quanto às trincas, recomendamos ao Sr. Valdomiro a observação do comportamento estrutural do muro quando ocorrerem vendavais,

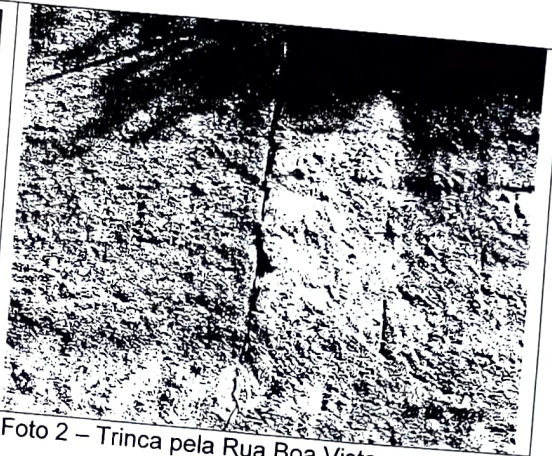
Foto 2 – Trinca pela Rua Boa Vista

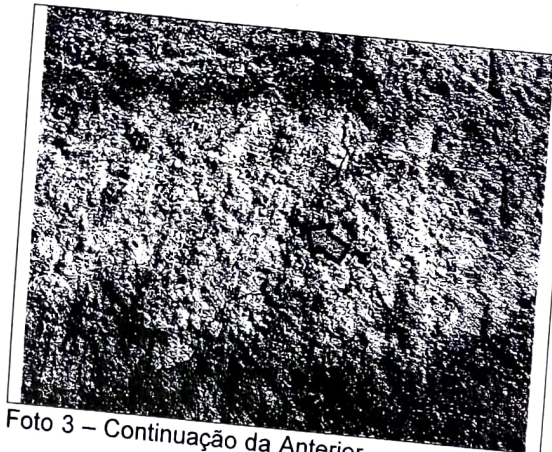
Foto 3 – Continuação da Anterior

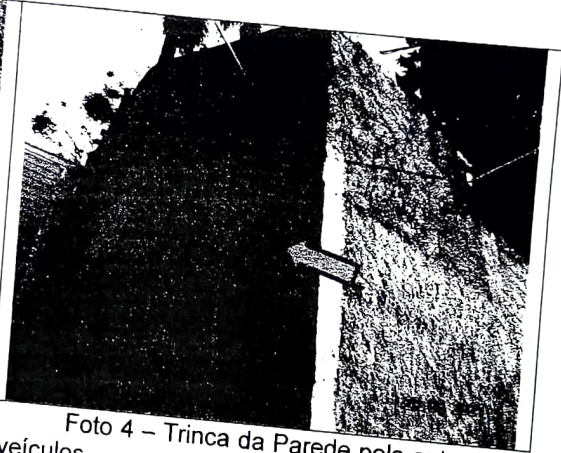
Foto 4 – Trinca da Parede pela entrada de veículos

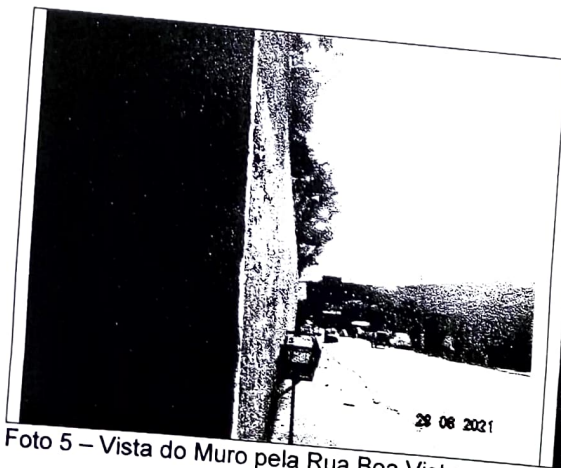
Foto 5 – Vista do Muro pela Rua Boa Vista

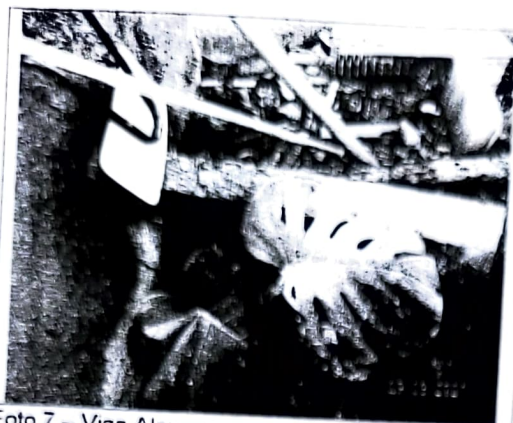
O sr. Valdomiro mostrou as precauções que foram tomadas, quando da construção do muro, onde foram construídas vigas de alavanca nos pilares do muro com travamento em brocas de concreto armado e um reforço do tipo mão francesa a cada 2,50 a 3,00 metros de distância; fazendo a função de tirantes.

Foto 7 – Viga Alavanca entre Pilar e Broca

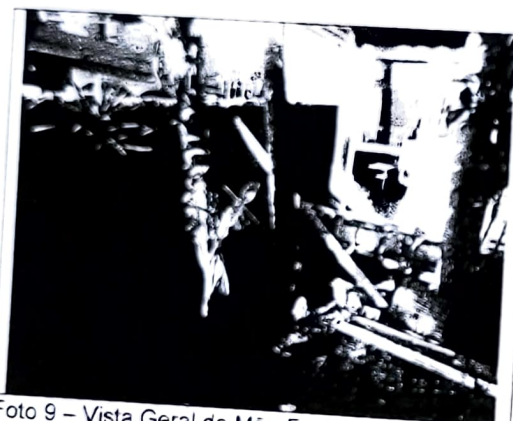
Foto 9 – Vista Geral da Mão Francesa

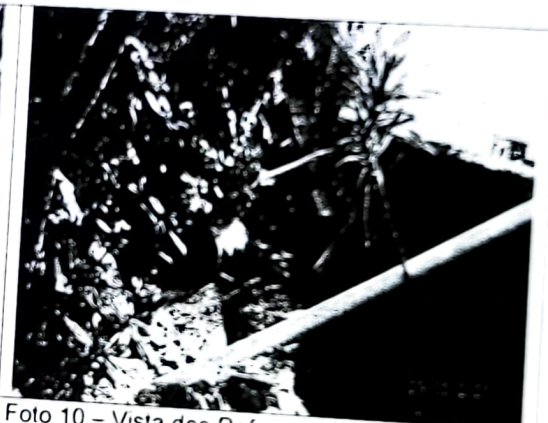
Foto 10 – Vista dos Reforços executado em Muro
